Die vom Natursteinspezialisten im Auftrag der Gartenbaufirma Lehmann + Partner im Unterakkord erstellte Trockenmauer in einem Villengarten am Bielersee ist ein Vorzeigebjekt für handwerklich und ästhetisch überzeugende Natursteinbearbeitung. Das Beispiel belegt: Der Beizug des spezialisierten Handwerkers zahlt sich für alle Beteiligten aus.

Handwerk aus Steinen

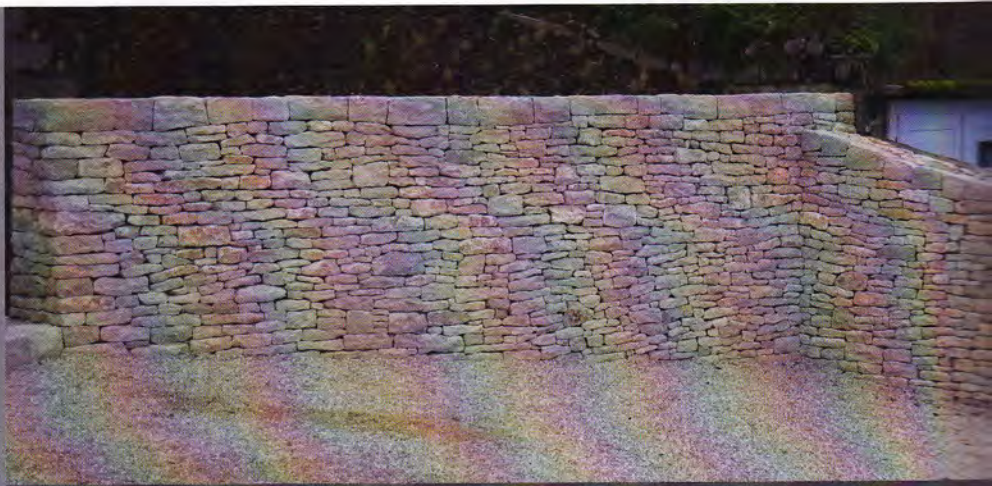
Die gleichmässig erscheinende Unregelmässigkeit dieses Trockenmauerwerks erfordert

geschultes Auge.

Ein Glücksfall war auch die durch das Anforderungsprofil bedingte handwerkliche Herausforderung. Der Bau einer Trockenmauer in der Bauweise als unregelmässiges Wechselschichtmauerwerk im schottischen Fugenbild ist auch für den Natursteinspezialisten nicht ganz alltäglich. Hier konnte er sein handwerkliches Können und das über viele Jahre im Handwerk mit Steinen geschulte Auge voll ausspielen. «Es braucht ein gutes Auge, um die Lücken zu finden, man muss vorausschauend arbeiten, um Kreuzfugen oder zu lange Fugen zu vermeiden», erklärt Oppliger. Der Wechsel zwischen kleinen und grossen Steinen ist ausschlaggebend. Dabei soll die Verzahnung auch optisch im Fugenbild zum Ausdruck kommen. Jeder Trockenmauerbauer hat seine eigene Handschrift. «Es gibt schöne und weniger schöne Schriftbilder», meint Oppliger.

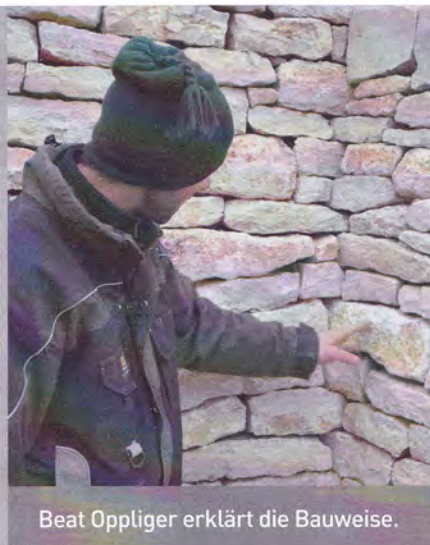
Beat Oppliger erklärt die Bauweise.

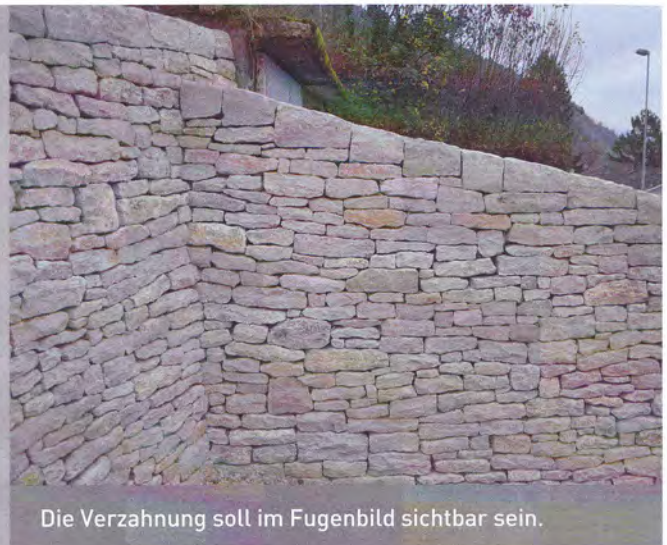
Die Verzahnung soll im Fugenbild sichtbar sein.

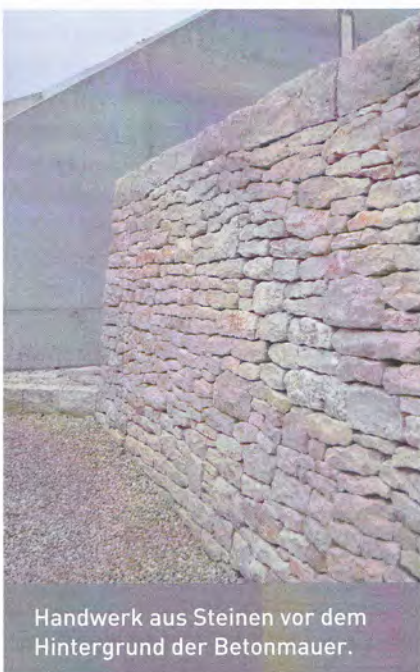
Handwerk aus Steinen vor dem Hintergrund der Betonmauer.

Die Mauer wurde auf einem 90 cm breiten Fundament auf festem gewachsenen Boden mit 10% Anzug auf beiden Seiten errichtet. Falls der Boden zu wenig durchlässig ist, sollte ein Kieskofferfundament erstellt werden. Für einen guten Wasserabzug wichtig sind durchgehende Binder.

Der Natursteinspezialist kann mit dem Ergebnis mehr als zufrieden sein: Dimensionierung der Mauer, Proportionen und Fugenbild harmonieren bestens.

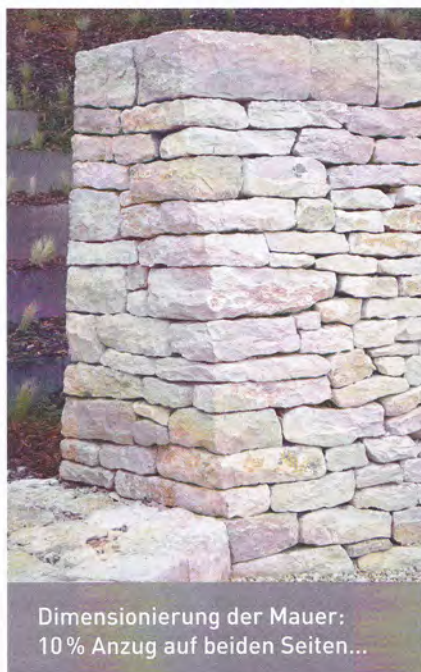
Dimensionierung der Mauer: 10% Anzug auf beiden Seiten...

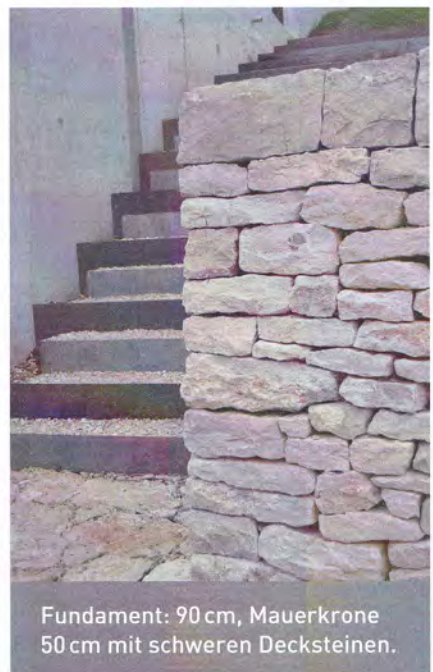
Fundament: 90 cm, Mauerkrone 50 cm mit schweren Decksteinen.

Trockenmauer viel teurer geworden. So wurde die Mauerkrone bewusst 50 cm breit ausgebildet. Zwei dicke Steine als Abschluss gewährleisten die Stabilität. Dies sei wirtschaftlicher, weil weniger aufwendig zu erstellen als eine schmalere Mauerkrone, rechnet Oppliger vor. Die Deckschicht wurde separat gerechnet. Hierfür wurden gespaltene, nachbearbeitete Mauersteine in einer Schichtdicke von 15 bis 20 cm verwendet. Der Unterschied zwischen den Steinarten fällt kaum ins Auge.
